FORSLAG TIL VEDLIGEHOLDELSBUDGET

Ejendommen: E/F Husforeningen Syd

Beliggenhed: Lyneborggade 21-33, 2300 København S

FORSLAG TIL VEDLIGEHOEDELSPLAN

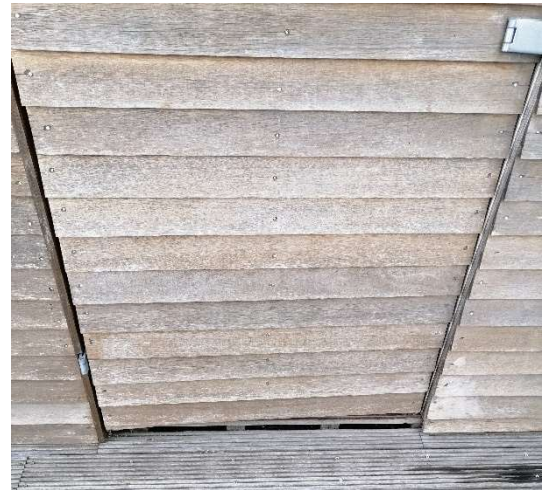
21.01

Rep. låger til opbevaringsrum på tagterrasser.

Låger til opbevaringsrum hænger og fremstår slidte. Ydervægsbeklædning på terrasser fremstår med flækkede brædder flere steder. Det anbefales at hængsling og beklædning eftergås af tømrer.

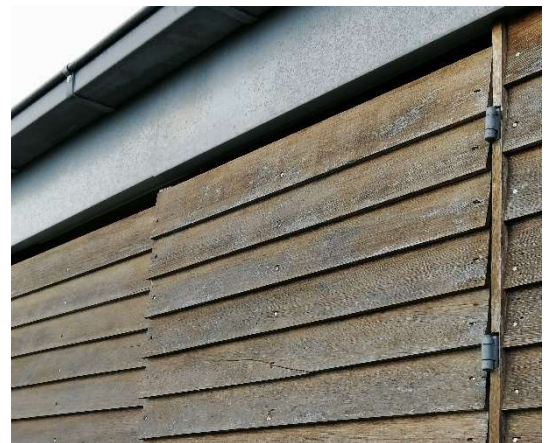
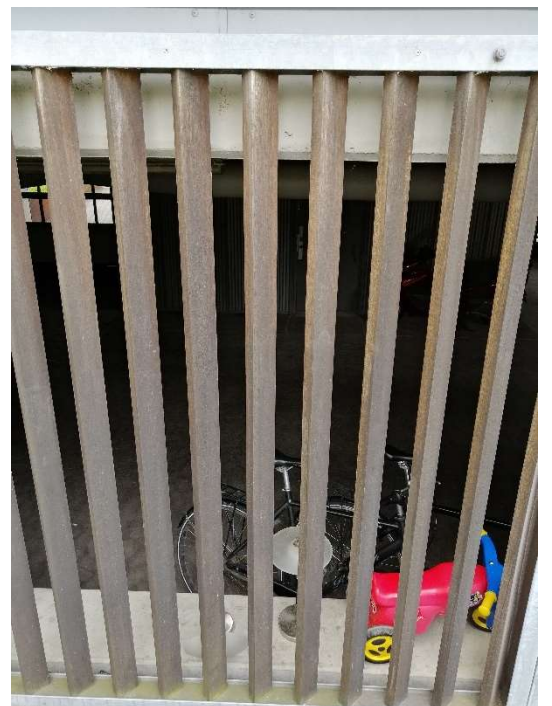
21.02

Slib og maling af træværk

Træværk på facader og ved terræn er udtørret og flækket flere steder.

Det anbefales at alt trævært slibes og malerbehandles/olieres.

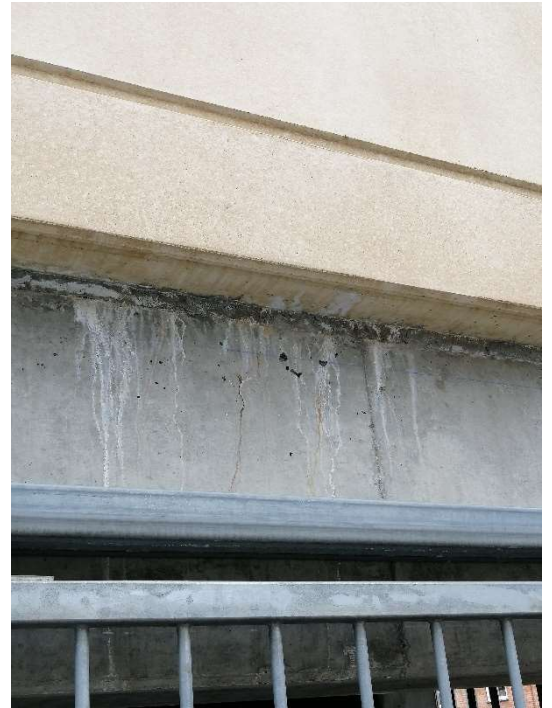
23.01

Syn/kontrol af udsparinger

Ejendommen fremstår flere steder med af sprungne stykker af udsparingen. Det anbefales at hele ejendommen efterses af beton ingeniør.

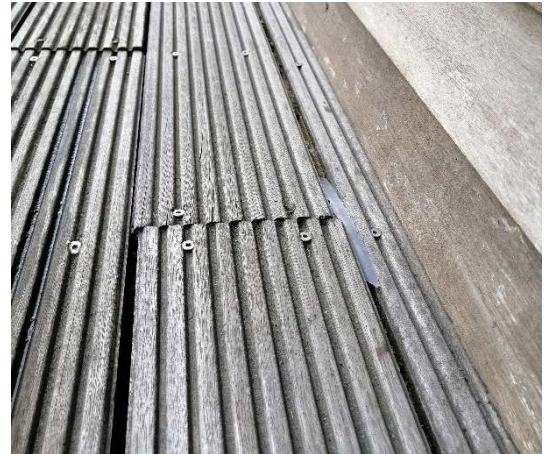
26.01

Trædæk på terrasser fremstår med flere sætninger grundet mørnet strøunderlag.

Nye strøer/opretning for terrassebrædder ca. 250 m inkl. ny tagpap underlag

Terrassebrædder fremstår med sætninger pga. stråunderlagt er nedbrudt.

Det anbefales at alle terrassebrædder afmonteres og ny strøunderlag etableres. Efterfølgende genmonteres terrassebrædderne.

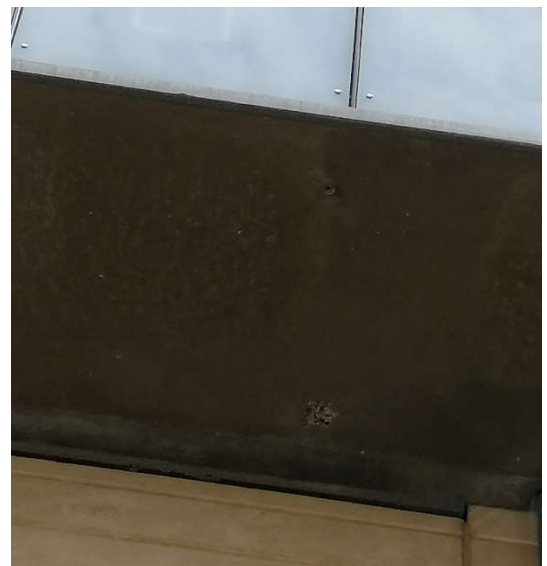
26.02

Syn/Kontrol af betondæk på altaner

Betonaltaner fremstår med mindre skader og saltudslag. Det bør undersøges om der skal udføres en betonrenovering.

Omfanget undersøges nærmere.

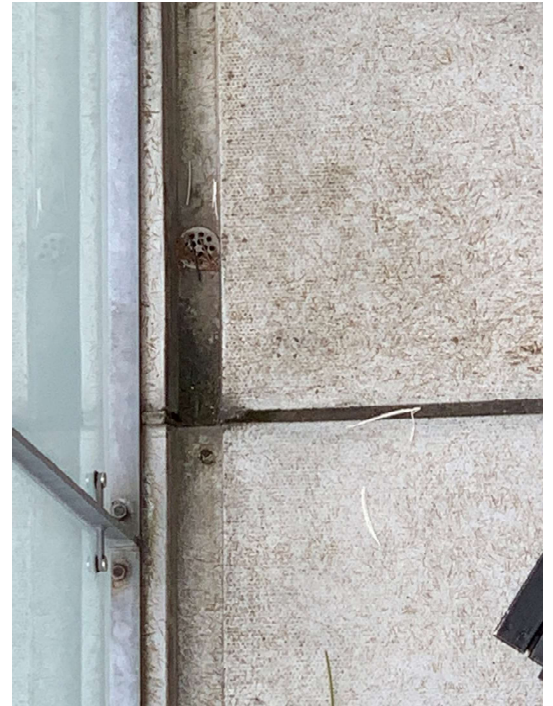
26.03 Rens af afløb på altaner

Samtlige afløb på altaner bør eftergås og renses for gammelt skidt og blade.

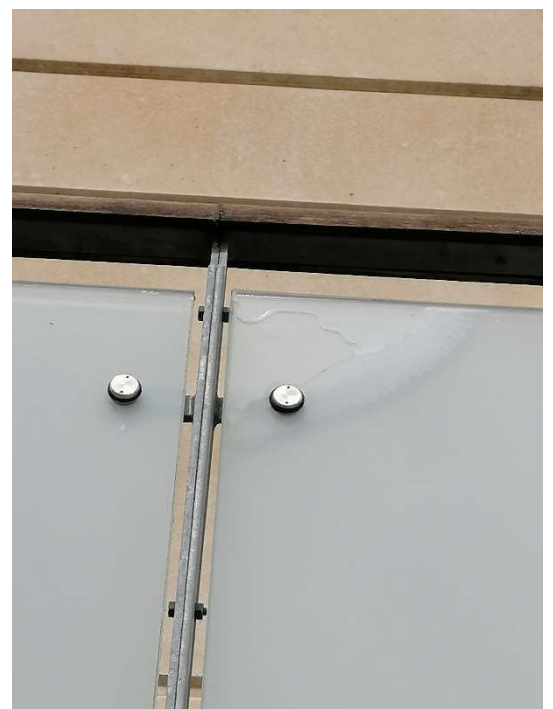
26.05 Udskiftning af glasværn på altaner

Altanværn fremstår flere steder med fejl og flækker i mattering. Det anbefales at undersøge omfanget af skader og udskifte de beskadiget værn.

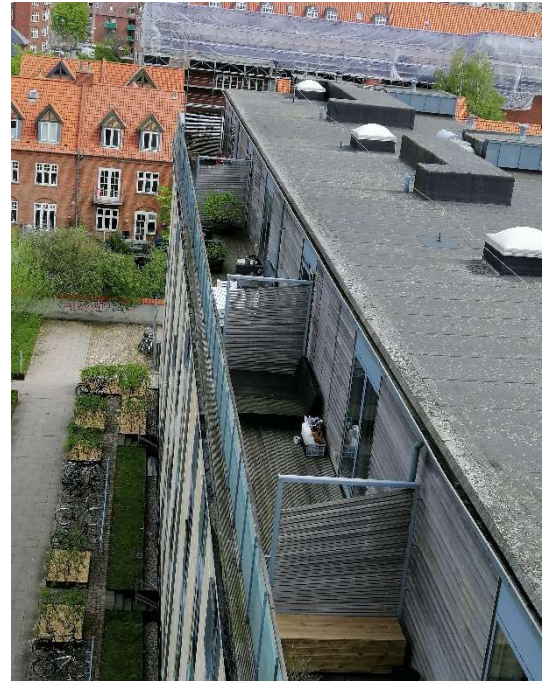
26.06
Rep. Listevæg mellem terrasser

Listevægge mellem terrasser fremstår ikke fuld funktionsdygtige. Det anbefales at en tømrer eftergår samtlige listevægge for at rette dem op.

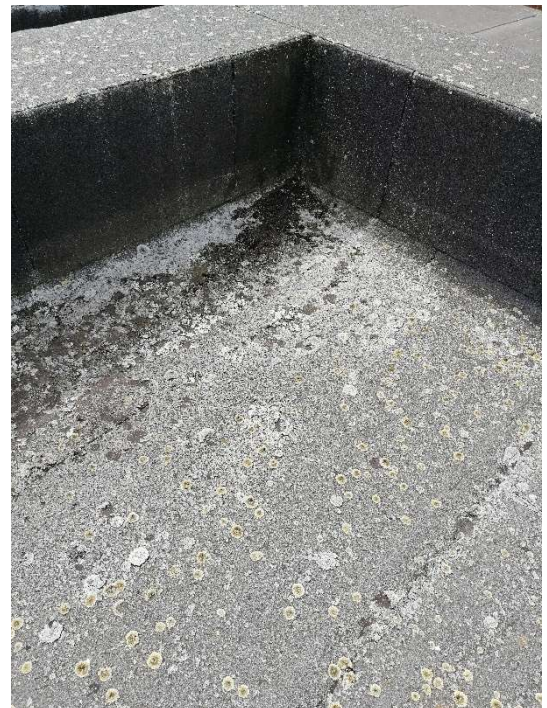
27.01
Rens af tagpap for alger ca. 1100 m²

Tagpap fremstår med algetilgroning. Det anbefales at overfladen renses for alger. Dette tiltag vil forlænge levetiden.

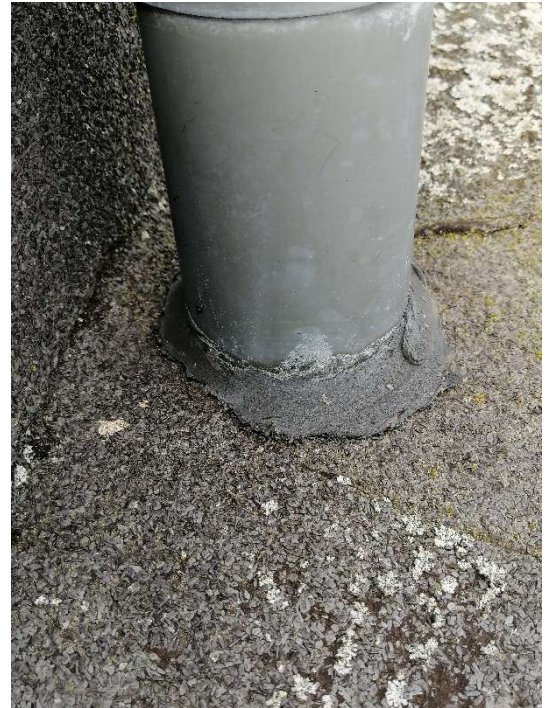
27.02

Tætning af aftrækskanaler i tagpap

Det anbefales at samtlige aftrækskanaler eftergås for at forbygge utætheder.

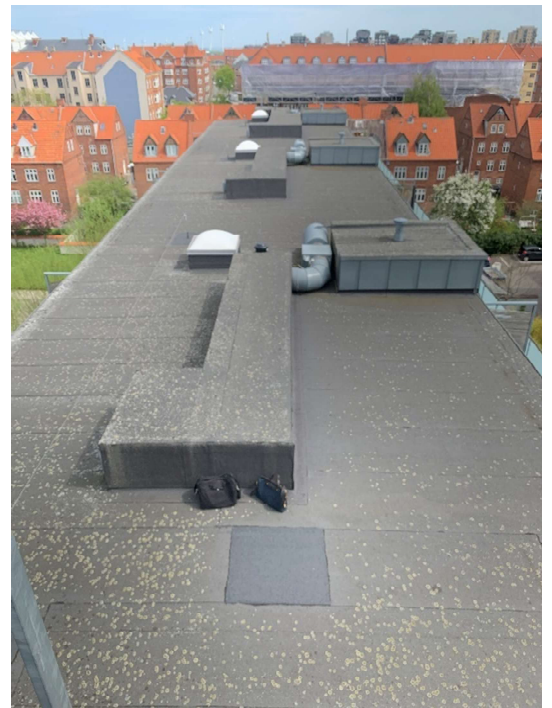
27.03

Ny tagpap med evt. ekstra isolering

Tagpap belægning lægges over på den eksisterende belægning. Dette fortages i slutningen af budgetårs perioden. Evt. efterisolering af tag udføres i sammenhæng med nu belægning.

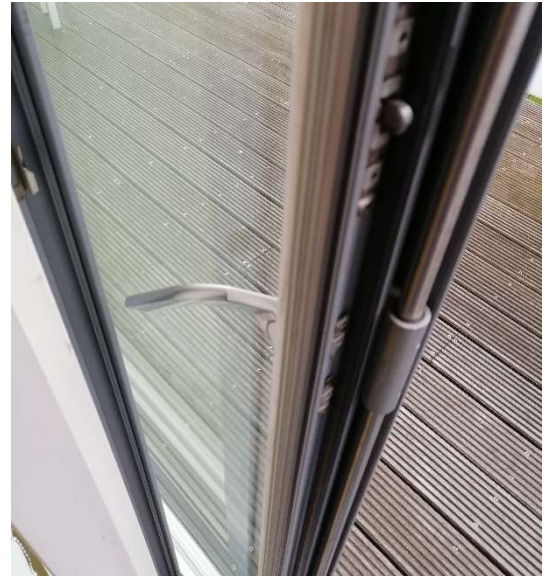
31.01

Vinduer og altandøre eftergås og smøres.

Samtlige vindues- og dørelementer i 74 lejligheder eftergås og smøres af tømrer. Eventuelle ødelagte gummilister udskiftes. Det anbefales dette fortages hvert 5-7 år.

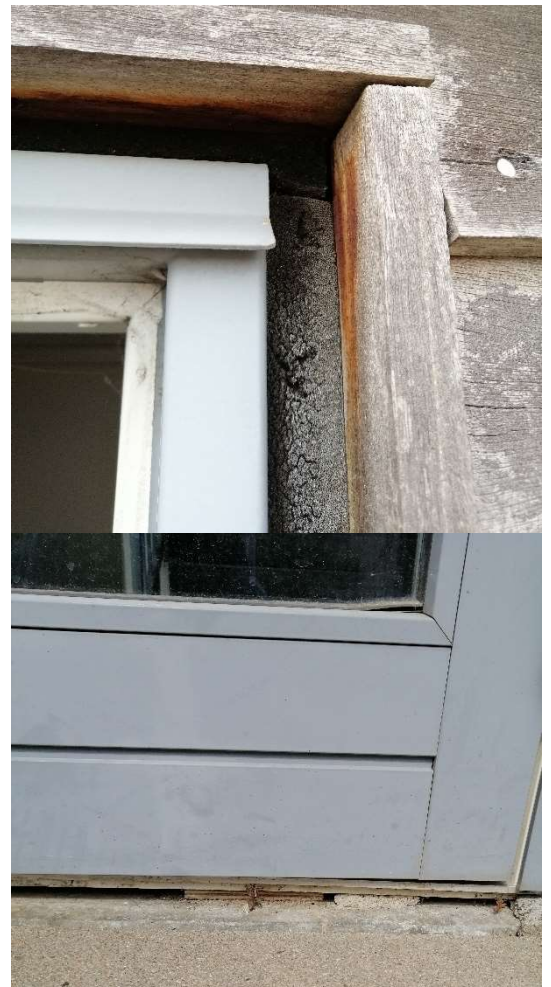
31.02

Fuger ved vindue/ dørelementer (ilmodbånd) og delitationsfuger i altaner er møre/ indtørret.

Udskiftning af ilmodbånd, gummifuger i bundkarm

Ilmodbånd om vindues- og dørelementer fremstår udtørret og smuldrende. Det anbefales at ilmodbånd udskiftes på samtlige vinduer og døre. Det anbefales at der i bunden lægges elastiske gummifuger inkl. bagstop og evt. isolering.

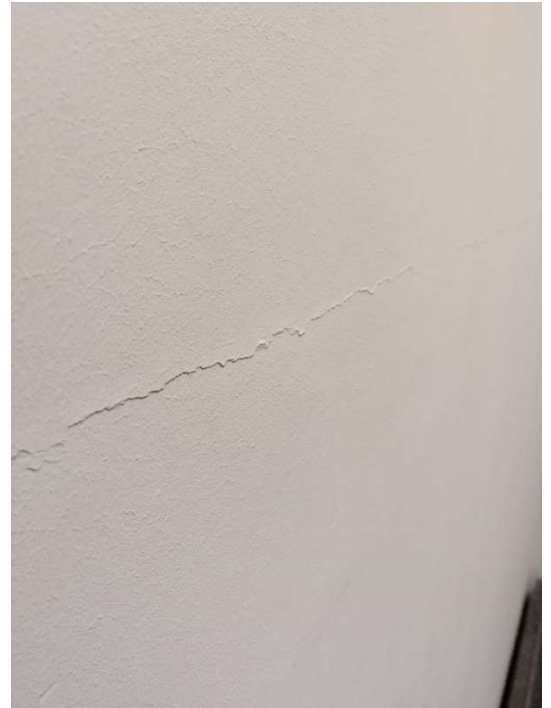
34.01

Hovedtrapper - Maling og rep.

Vægge på hovedtrapper fremstår med revner i overgange mellem betonelementer. Det anbefales at udbedre revner og derefter male vægge/lofter/stål gelænder/træværk. I alt 7 opgange.

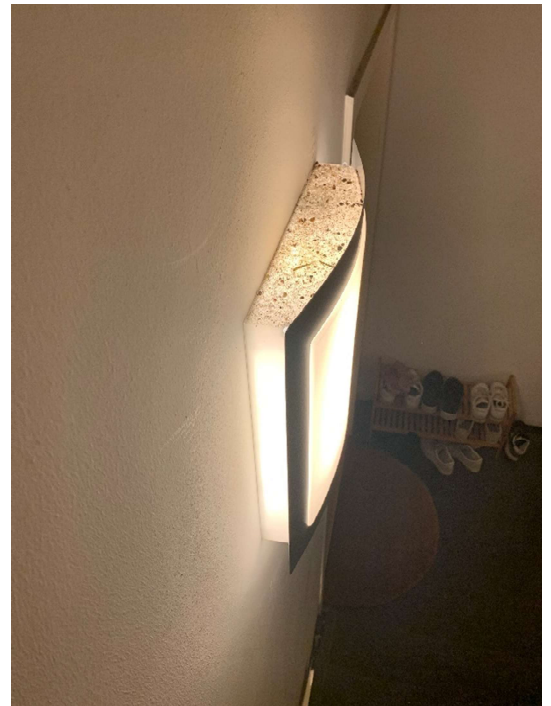
34.02

Hovedrengøringen af trappeopgange

Det anbefales at udføre en grundig hovedrengøring af samtlige 7 opgange.

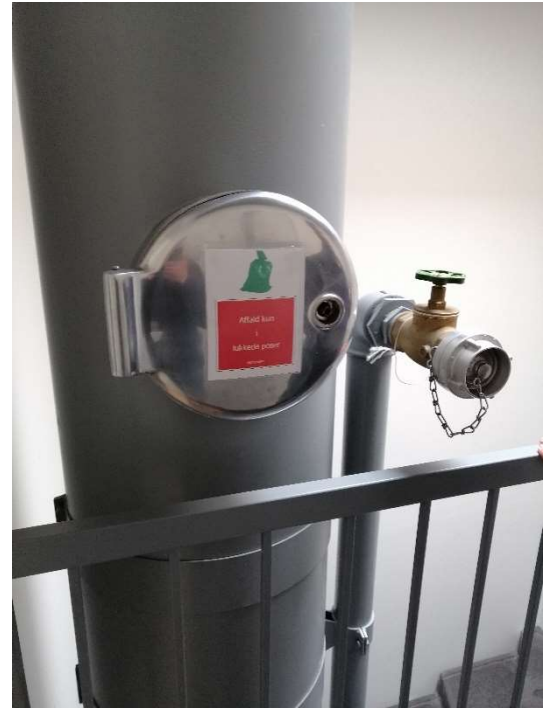
51.01 Rens af affaldsskakte.

Skakte spules og renses. Det anbefales at affaldsskakte renses ca. hvert 5 år.

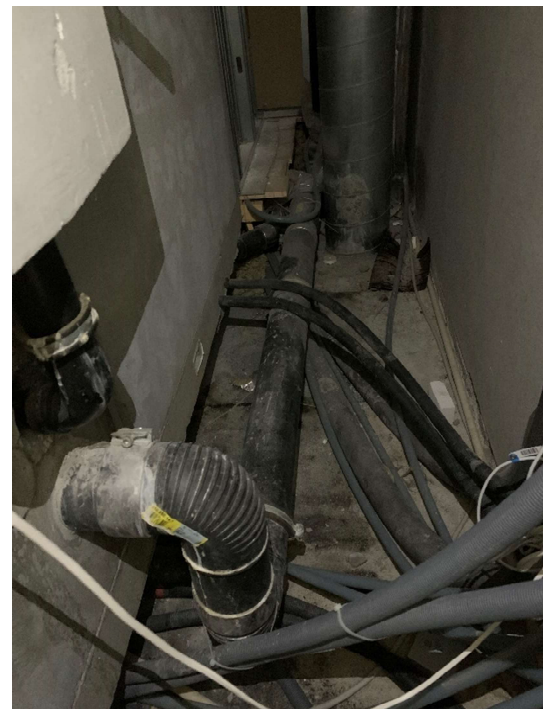
52.01 Rensning af faldstammer.

Samtlige faldstammer i køkken og bad renses. Det anbefales at faldstammer renses ca. hvert 6 år.

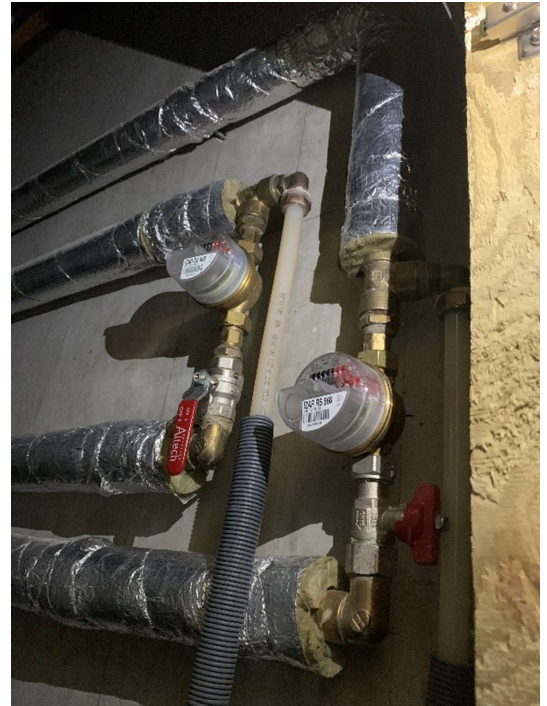
53.02 Syn/kontrol af messingfittings

Det anbefales at messingfittings i brugsvandrør efterses for at komme tæring og evt. vandskader i forkøbet.

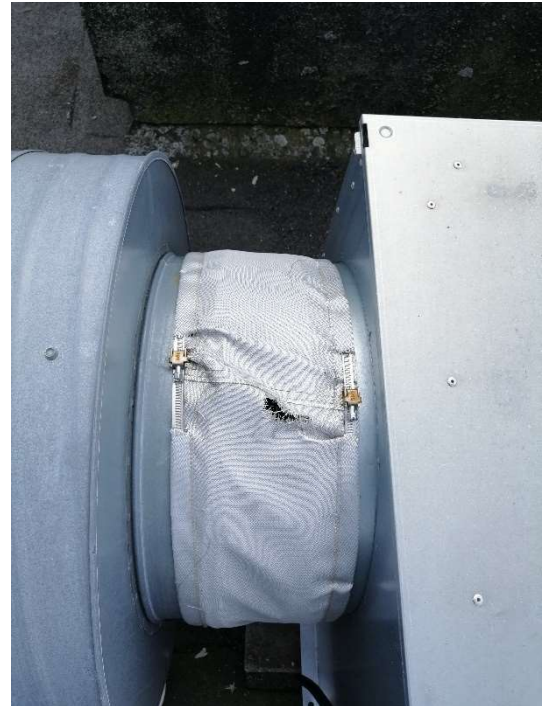
57.04 Rens af ventilationskanaler.

Det anbefales at ventilationskanaler renses ca. hvert 15. år.

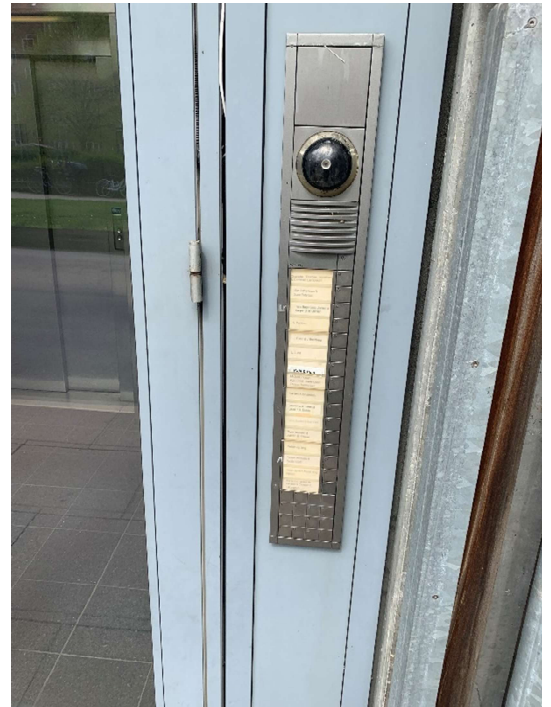
64.02

Nyt nøgle/briksystem.

Nyt låsesystem monteres i samtlige døre. Arbejderne sammenkobles evt. med ovenstående post for at opnå en optimal låseplan.

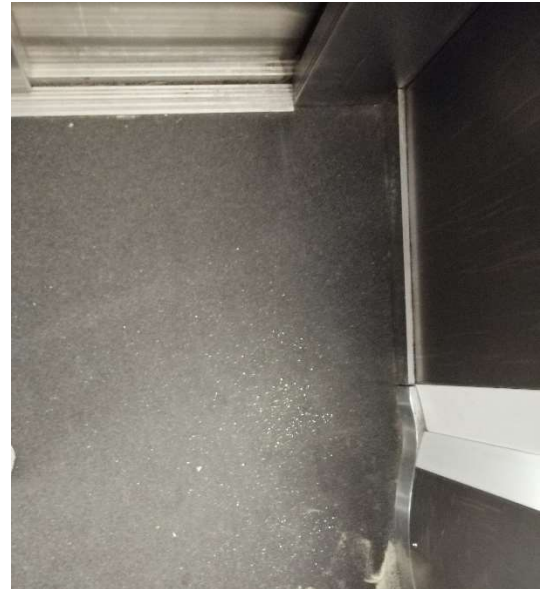
66.01

Ny linoleums belægning i elevatører

Eksisterende elevatorgulve er beklædt i vinyl. Belægningen bølger og er ustabil. Det anbefales at belægningen udskiftes til linoleumsbelægning. I alt 7 stk.

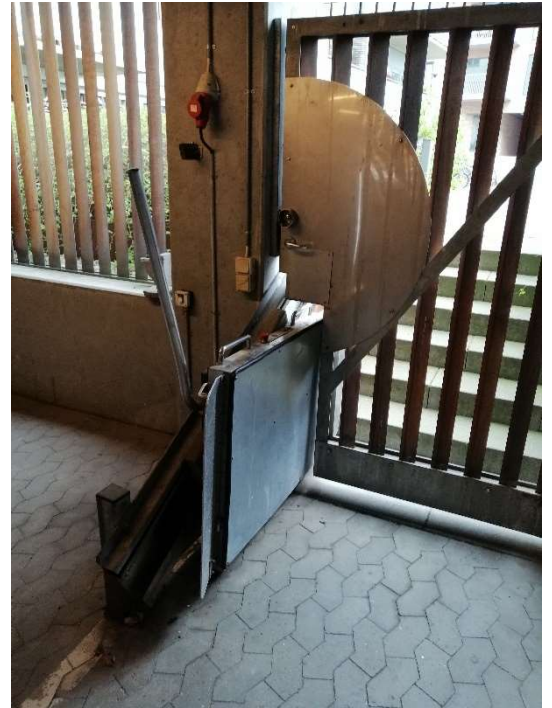
68.03

Serviceeftersyn af rullestolslift

Det anbefales at der udføres serviceeftersyn lift.
